Результаты испытания древобетона на сопротивление струе воды

№ 001 В от 25 января 2016 г.

ЗАКЛЮЧЕНИЕ

по испытаниям панели из древобетона на сопротивление струе воды

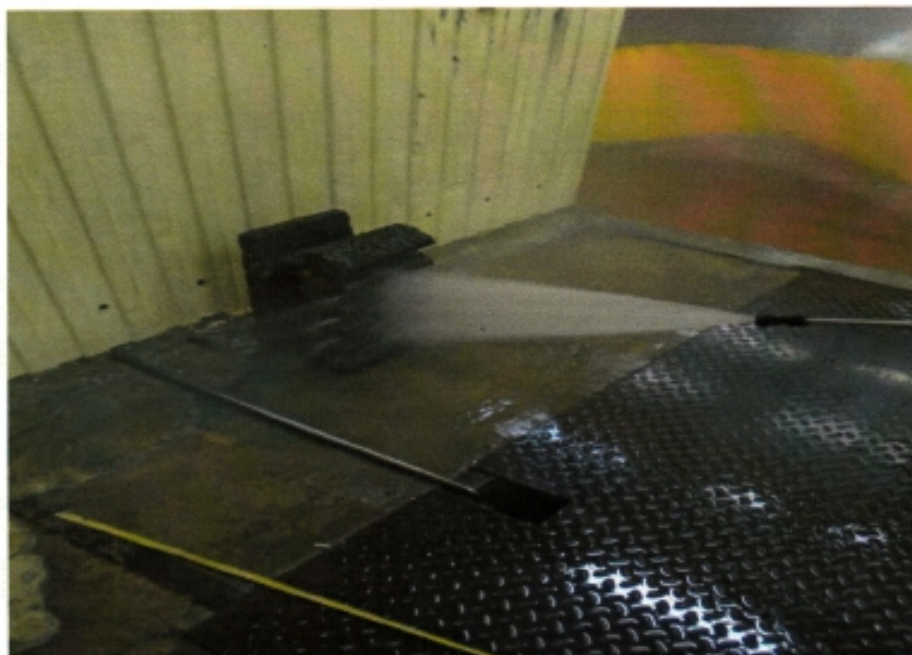
Рис. 1. Проведение испытаний с расстояния 1 м

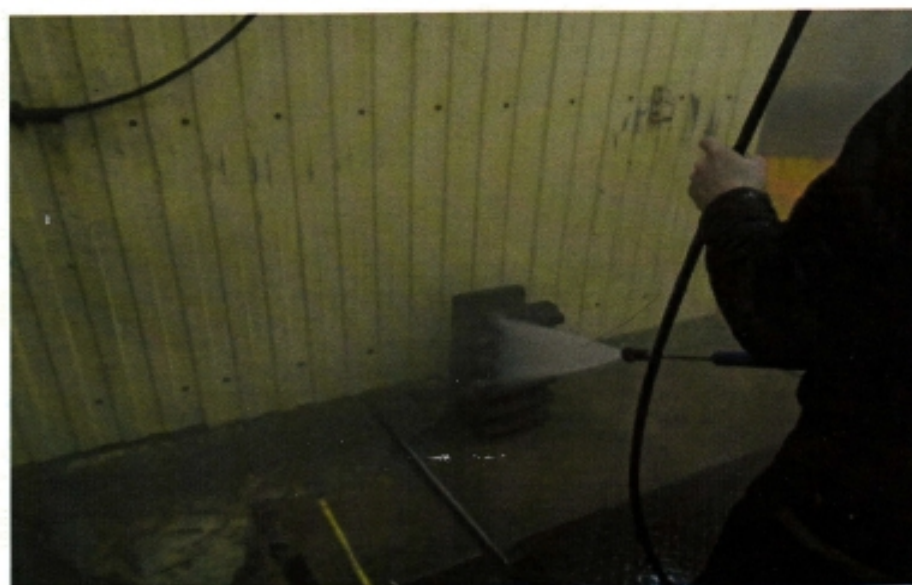
Рис. 2. Проведение испытаний с расстояния 0,5 м

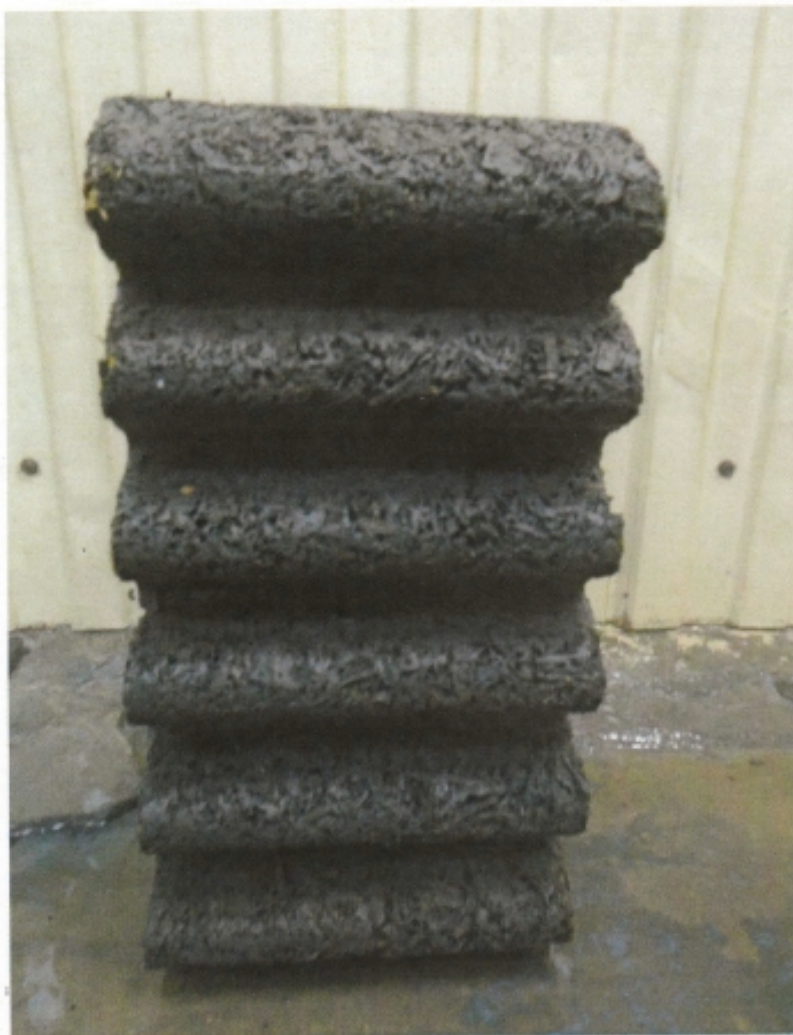
1. По результатам испытаний, представленный образец панели из древобетона выдержал подачу струи воды, направленной перпендикулярно образцу, под давлением 180 бар на выходе из форсунки и температурой плюс 25 °С, с расстояний, указанных в Таблице №1, в течение 380 секунд без повреждений.
2. Представленный образец панели из древобетона, при эксплуатации на автомобильных дорогах при мытье согласно требованиям регламентирующих документов – п.57 Приказа Минтранса России №157 от «01» ноября 2007 г. и п.п.15.1-15.2 СТО АВТОДОР 2.9-2014, может эксплуатироваться без разрушений от мытья под давлением в течение 20 лет.

Рис. 3. Вид образца панели после проведения испытаний
