Результаты испытания древобетона на сопротивление струе воды

№ 001 В от 25 января 2016 г.

ЗАКЛЮЧЕНИЕ

по испытаниям панели из древобетона на сопротивление струе воды

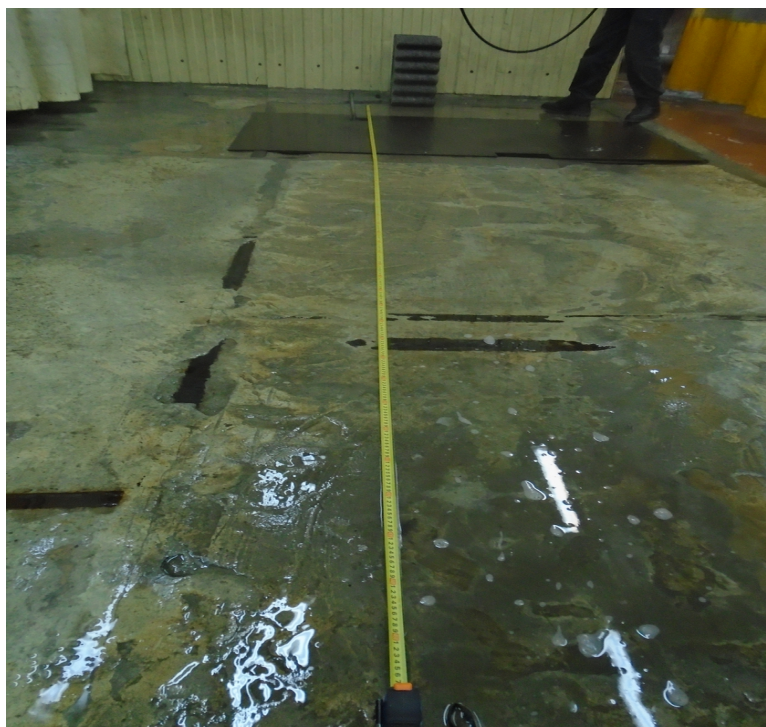
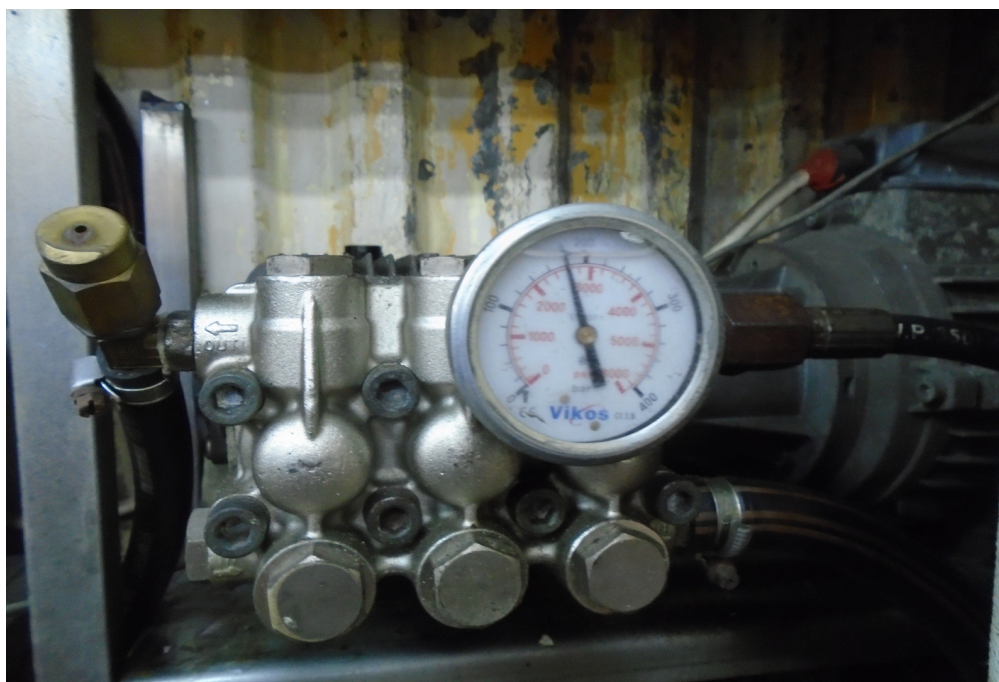
По результатам испытаний, представленный образец панели из древобетона выдержал подачу струи воды, направленной перпендикулярно образцу, под давлением 180 бар на выходе из форсунки и температурой плюс 25°C с расстояний от 4 метров до 0,5 метра в течении 380 секунд без повреждений.
